## Liite 1 – Kuvat risteyksestä

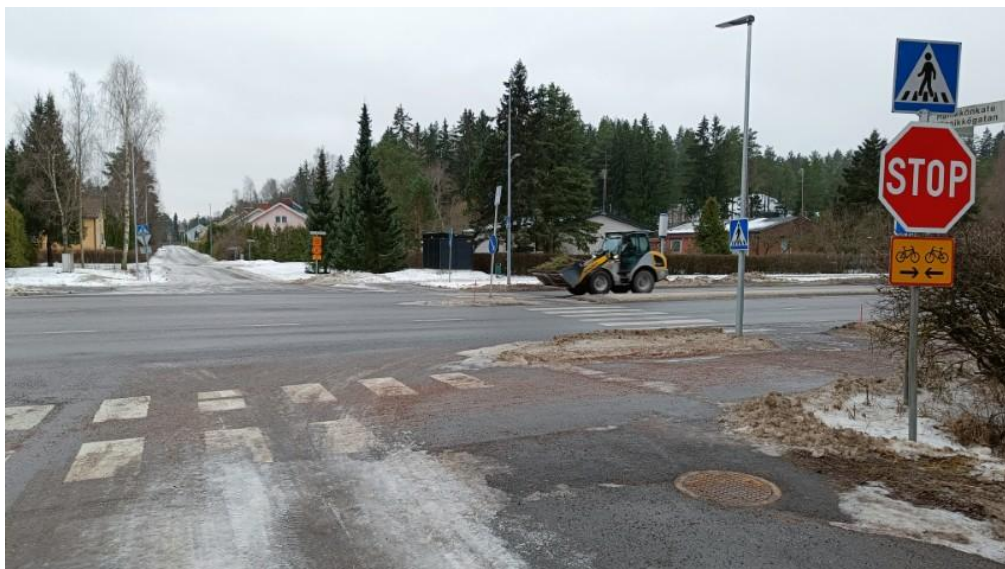
**Kuva 2** Pohjoispuoli STOP-merkin takaa. Auto peittää kevyenliikenteen väylän STOP-merkin takaa. Autoilija näkee väylällä lähestyvät vasta ajettuaan väylän päälle. Tilanne on erityisen vaarallinen pyöräilijöille ja sähköskuutilla liikkujille. Katvealue ja vilkas liikenne lisäävät onnettomuusriskiä koululaisille ja jalankulkijoille.

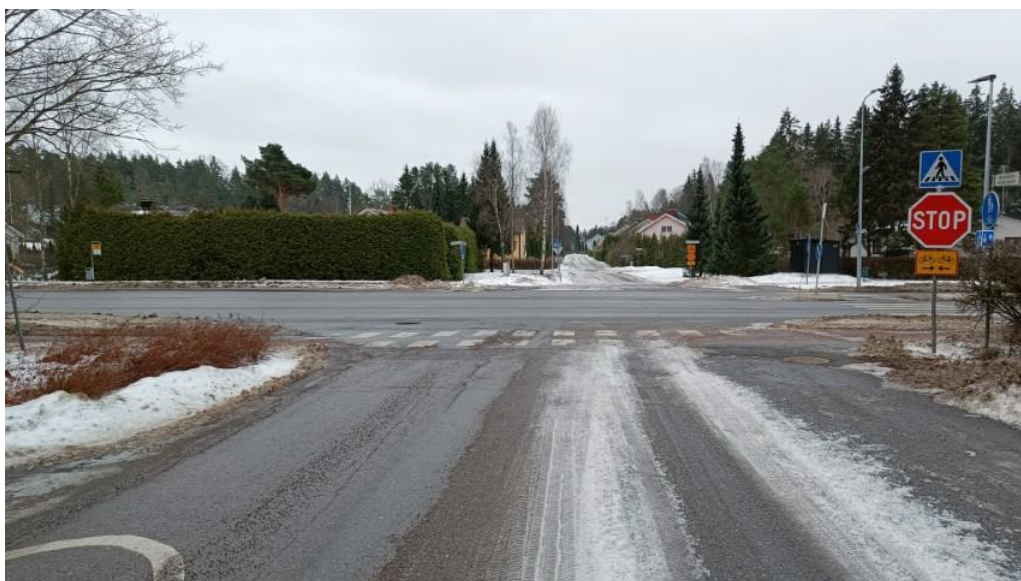
**Kuva 3** Pohjoispuoli talviaikana. Talvella näkyvyys paranee lumesta ja lehdettömistä pensaista johtuen, mutta kesällä kasvillisuus voi edelleen estää näkyvyyden osittain. Ajoin lasku ja pensasviherkaista luovat katvealueen, joka lisää risteyksen riskialttiutta.

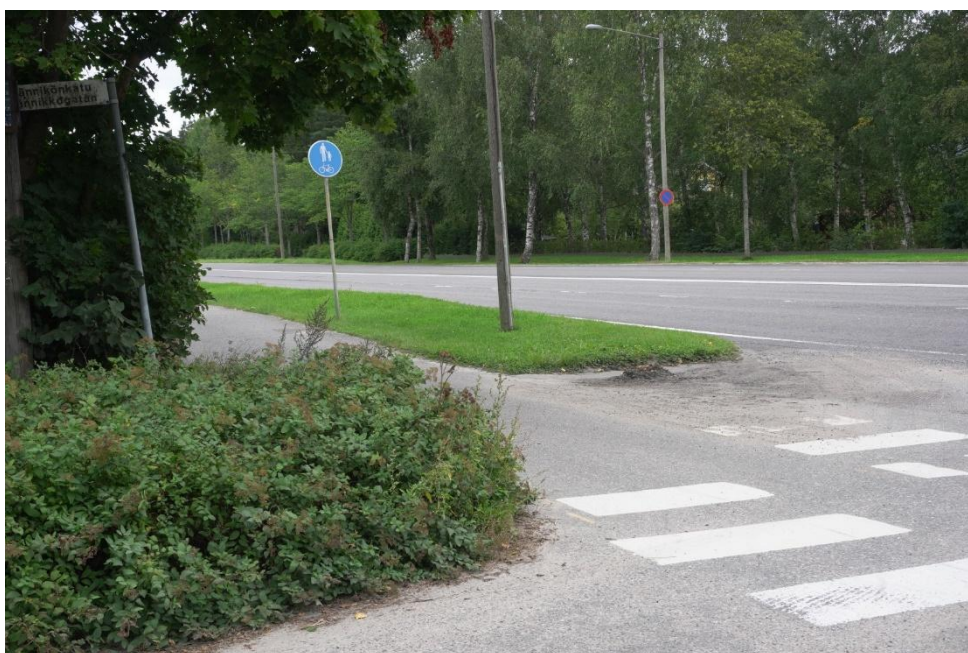
**Kuva 4** Pohjoispuoli kesäaikaan, kuljettajan näkökorkeus. Kuva on otettu jalan kuljettajan näkökorkeudelta pohjoisen suunnasta. Pensasvyöhyke ja ajoradan lasku estävät näkyvyyden kevyenliikenteen väylälle, ja kuljettaja näkee vasemmalta tulevat vasta, kun auton keula on jo edennyt noin väylän leveyden puoliväliin. Rakenteellinen katve tekee tilanteesta vaarallisen erityisesti pyöräilijöille ja sähköskuutin käyttäjille.

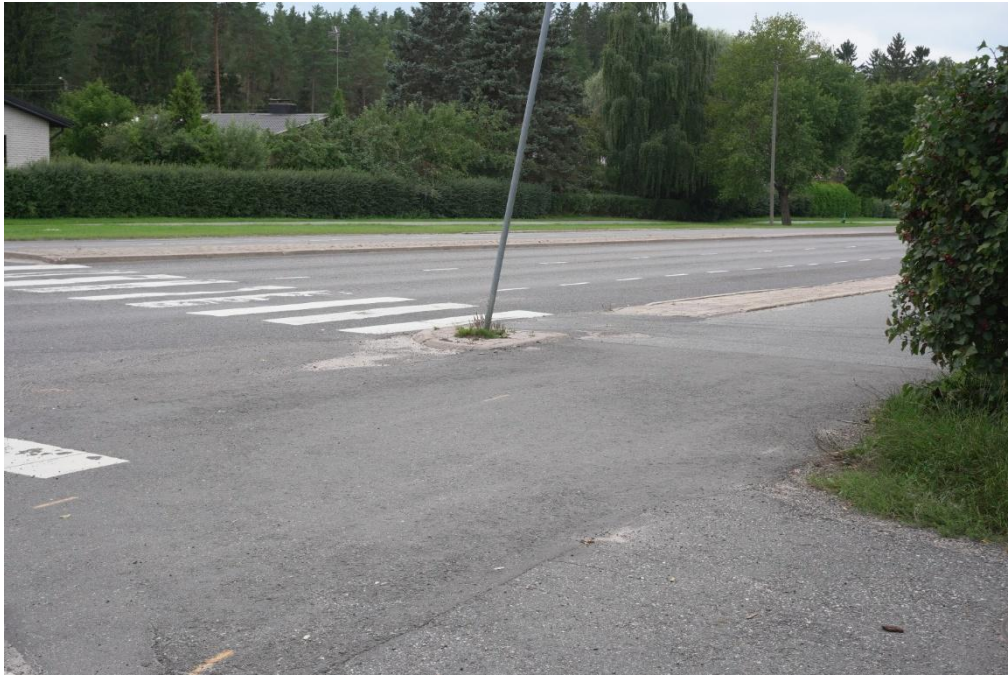
**Kuva 5** Pohjoispuoli kesäaikaan, näkyvyys suojatielle ja väylälle. Kuva osoittaa, että pohjoisen suunnasta saapuva autoilija saa näkyvyyden suojatielle ja pyöräilyväylälle vasta edettyään pitkälle risteysalueelle. Ajoinmuoto ja kasvillisuus luovat katveen, jonka vuoksi kuljettajan on käytännössä pakko ajaa syvälle väylän puolelle ennen näkymän avautumista. Tämä lisää selvästi konfliktitilanteita kevyen liikenteen kanssa.
